• Historia budowlana zamku i jego ikonografia
Znany z ikonografii dawny zamek przebudowano na wydłużoną budowlę o orientacji północ - południe, o dwóch kondygnacjach, z jedenastoosiową elewacją główną od zachodu. Środkowe trzy osie z wejściem głównym ujęte było lizenami, a dwuosiowa kondygnacja dachowa nad nim zwieńczona była trójkątnym szczytem (prawdopodobnie późniejszym). Elewacja południowa o trzech osiach i południowo-zachodnia przypora narożna należały w dolnej kondygnacji do starszej budowli. Od trzeciej osi poprzecznej wschodnia fasada posiadała uskok w przód o dwie osie, tak, że sama miała dziewięć osi, podczas gdy północna elewacja miała pięć osi (okna w części zastąpione były blendami w formie okien). Budynek przykryty był dachem mansardowym, krytym gontem. Krótsze elewacje wieńczyły szczyty z naczółkami. We wnętrzu dolna kondygnacja nakryta była sklepieniem z XVIII wieku, w górnej kondygnacji pomieszczenia przykryte były płaskimi stropami. Budowla była pierwotnie dłuższa od południa o jedną os. Tutaj znajdowała się niegdyś kaplica zamkowa¹⁸.

- Podsumowanie - architektura zamku w Łabędach

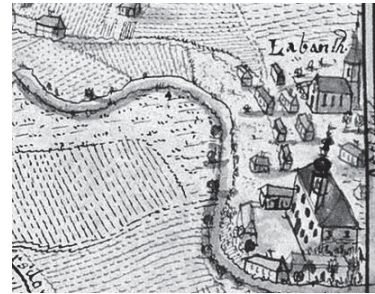
Na niedokładność rysunku wskazywałoby przedstawienie tej samej budowli na widoku Gliwic i okolicy. Zamek jest także pięciosiową budowlą o dwóch kondygnacjach, przy czym wieża wtopiona jest w korpus budynku na jego środkowej osi.

Widok zamku w Łabędach wg F.B. Wenera na panoramie Gliwic
